# Biologische Untersuchung Mittelland-Reuss und Untere Lorze 2021

*Fachbericht  
Äusserer Aspekt und  
pflanzlicher Bewuchs inkl. Kieselalgen  
Untersuchungen März 2021*

Bericht Nr. 2018-B-01  
Datum Entwurf: 25.10.2021  
Datum Endfassung: 23.2.2022

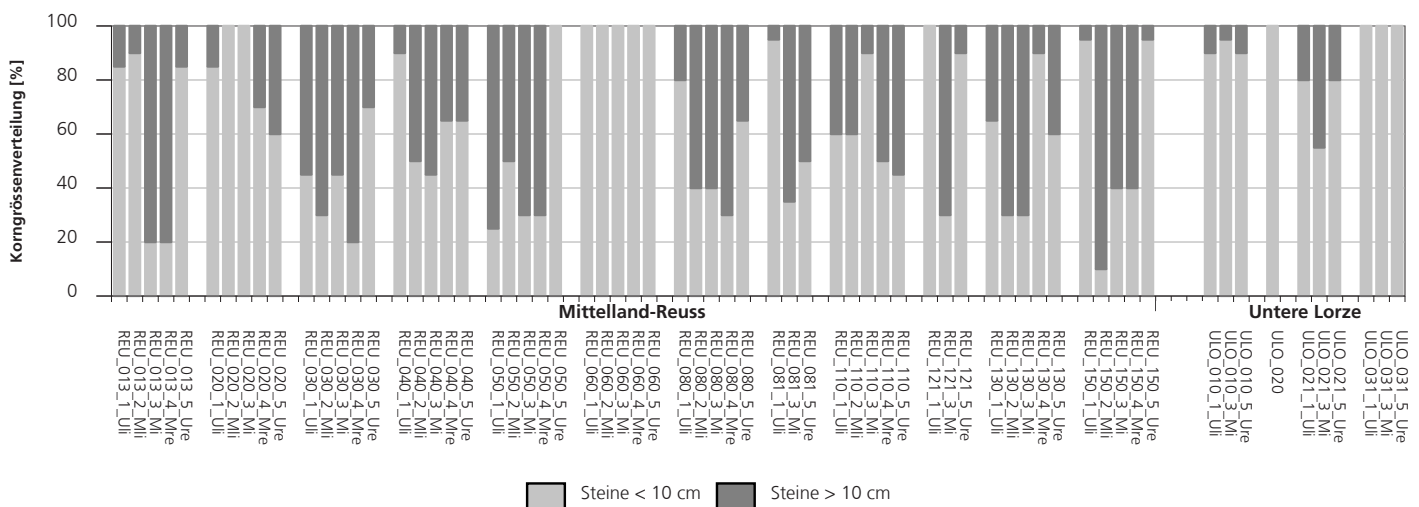
**Abb. 4: Korngrößenverteilung pro Transektstelle der Mittelland-Reuss und Unteren Lorze im Jahr 2021.**

Korngrößen gemäss Perret (1977) zusammengefasst in die Kategorien «Steine < 10 cm» (Korngrößen 3, 4, 5 und 6) und «Steine > 10 cm» (Korngrößen 1 und 2). Uli: Ufer links, Mli: Mitte links, Mi: Mitte, Mre: Mitte rechts, Ure: Ufer rechts. Rohdaten siehe Anhang D.

Die mittleren Transektstellen wiesen im Vergleich zu den Uferstellen oft etwas grössere Korngrößen auf. Vermutlich ist dies durch die dort vorherrschende höhere Fliessgeschwindigkeit bedingt, welche kleinere Fraktionen eher wegtransportiert. Die Uferbereiche wiesen entsprechend eher kleinere Korngrößen auf (zum

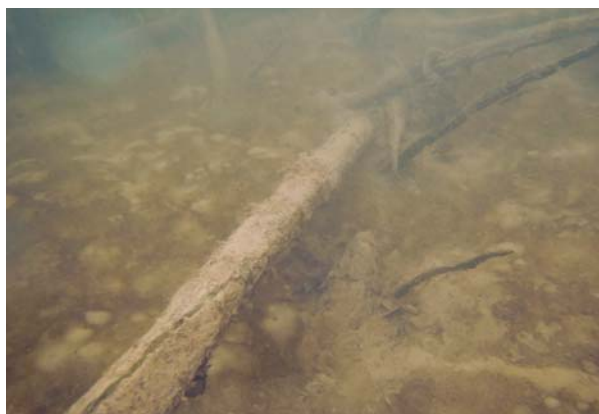
Verschlammte Gewässersohle mit Kieselalgenbewuchs an der Stelle REU\_060\_3\_Mi im Rückstauereich des Flachsees. Das Vorkommen von anderen Algen wird durch das Fehlen von Hartsubstrat stark eingeschränkt. Bild Hydra AG.

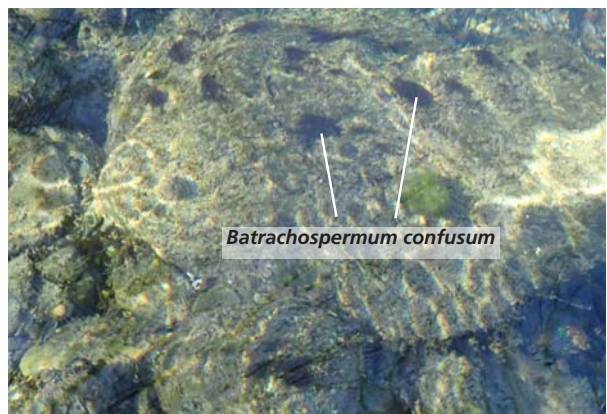
Regelmässiges Vorkommen der Rotalge *Batrachospermum confusum* an 3 von 5 Transektstellen der Messstelle REU\_013. Diese Art wurde in der Reuss nur noch an der Transektstelle REU\_020\_5\_Ure nachgewiesen. Die Gattung gilt als Indikator für eine gute ökologische Gewässerqualität (LANUV, 2009).

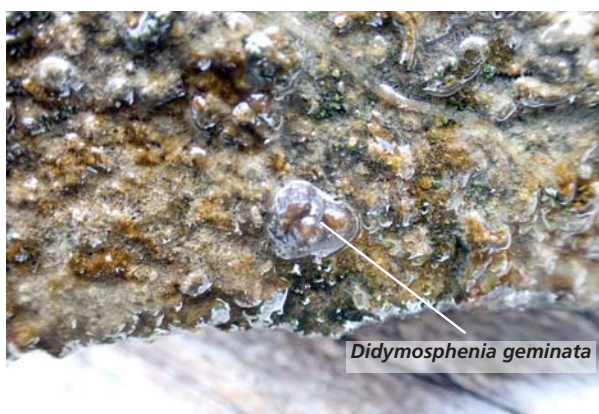
Einziger makroskopischer Nachweis der gebietsfremden Kieselalge *Didymosphenia geminata* an Stelle REU\_150\_1\_Uli.

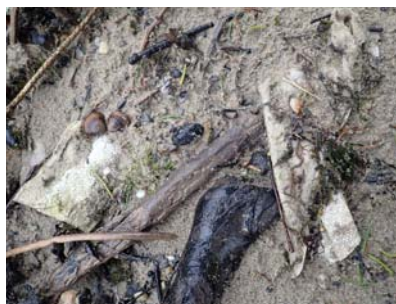
Abfälle aus der Siedlungsentwässerung (Feuchttuch, Slip-einlage) (REU\_121\_5\_Ure).

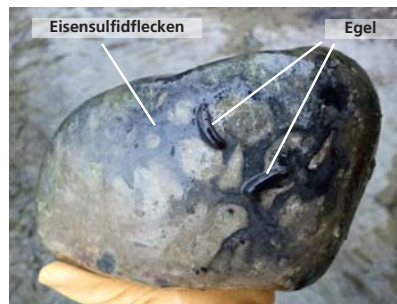
Stein mit Egel und Eisensulfidflecken (REU\_121\_5\_Ure).
