Oberflächengewässer im Kanton Zug, Teil Fließgewässer

Biologische Untersuchungen 2018
Dorfbach Steinhausen

Kurzbericht mit Stellendokumentation

Dokument Nr. 1700-B-01
Datum Entwurf: 8.11.2018
Datum Endfassung: 22.11.2018

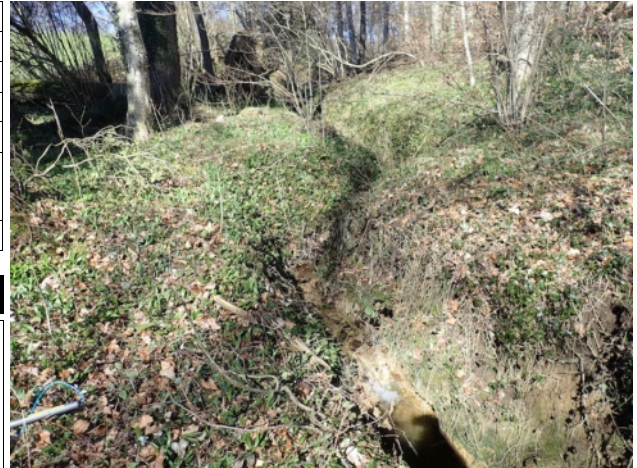
Foto

Blick aufwärts

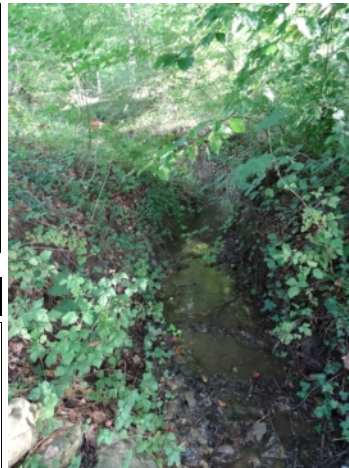
Foto

Blick aufwärts

Kolmation Skala BAFU Modul Äusserer Aspekt: keine, mittel/leicht, stark Skala AquaPlus: keine oder nur sehr geringe, deutlich spürbare, starke, sehr starke	leicht/mittel (natürlich)
---	---------------------------

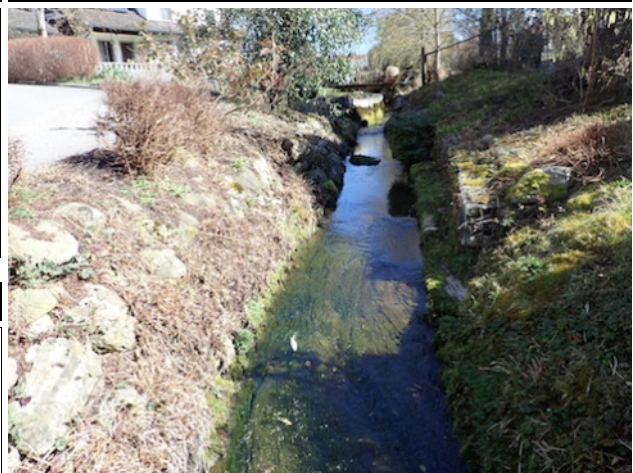
Foto

Blick aufwärts

Kolmation Skala BAFU Modul Äusserer Aspekt: keine, mittel/leicht, stark Skala AquaPlus: keine oder nur sehr geringe, deutlich spürbare, starke, sehr starke	stark (anthropogen)
---	------------------------

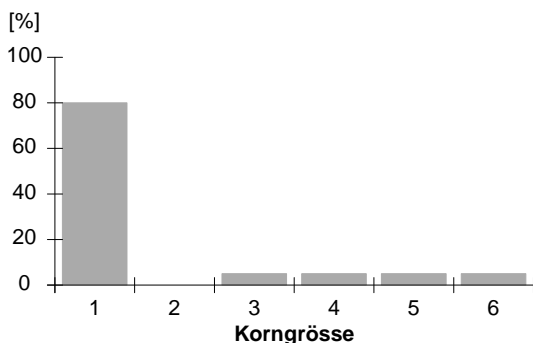
Korngrößenverteilung

Korngrößen: 1 = anstehender Fels und grösseres Gerölle; 2 = kopfgrosses Gerölle; 3 = Grobkies (faust- bis nussgross); 4 = Feinkies (nuss- bis erbsengross); 5 = Sand; 6 = Feinsand und Silt.

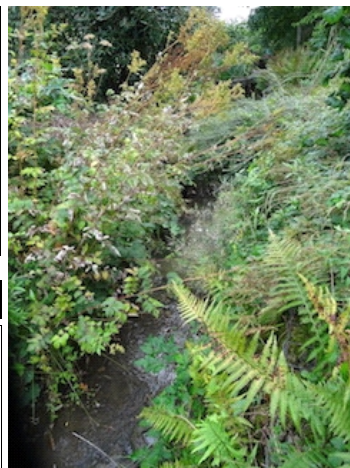
Foto

Blick aufwärts

Kolmation Skala BAFU Modul Äusserer Aspekt: keine, mittel/leicht, stark Skala AquaPlus: keine oder nur sehr geringe, deutlich spürbare, starke, sehr starke	stark (anthropogen)
---	------------------------

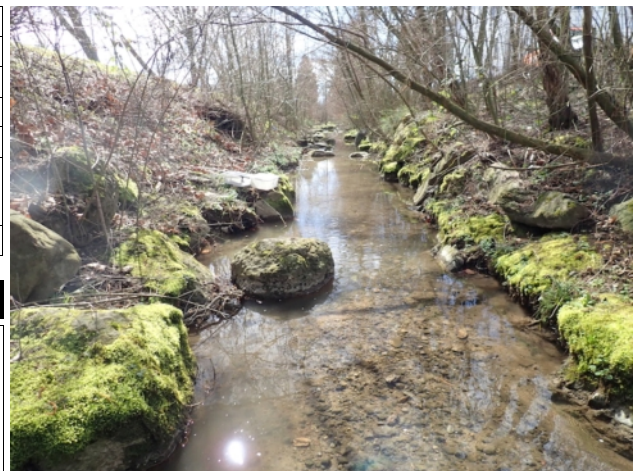
Foto

Blick abwärts

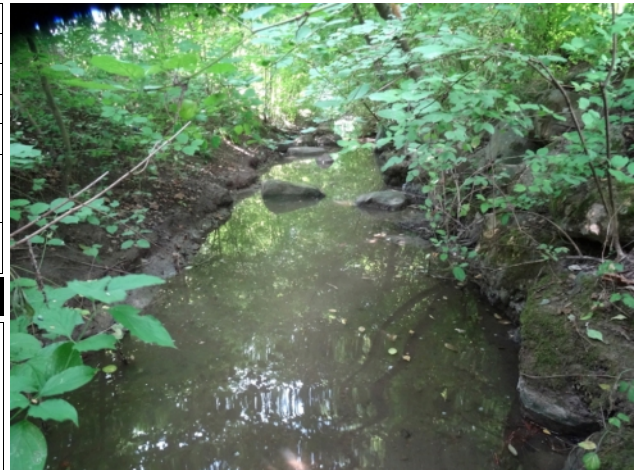
Foto

Blick abwärts

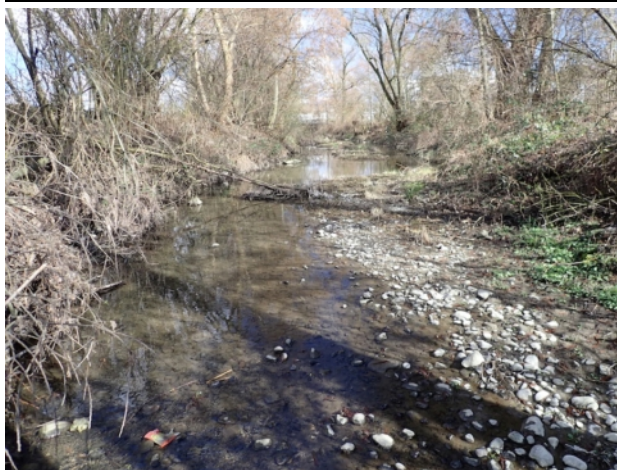
Foto

Blick aufwärts

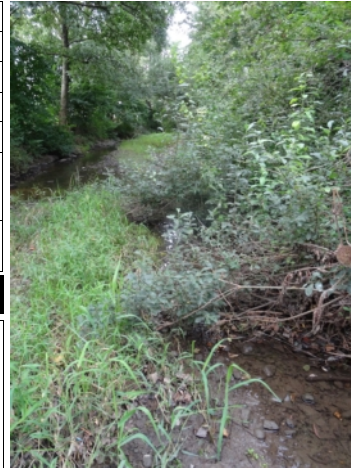
Foto

Blick aufwärts
