Zug, 24. April 2020

### **Erdrutsch im Lorzentobel geräumt**

**Der Hangrutsch der Anfang März im Lorzentobel das Flussbett füllte, hat sich stabilisiert und die nötigen Sicherungsarbeiten sind beendet. Trotzdem wird der Ort des Ereignisses vom Kanton genauestens überwacht.**

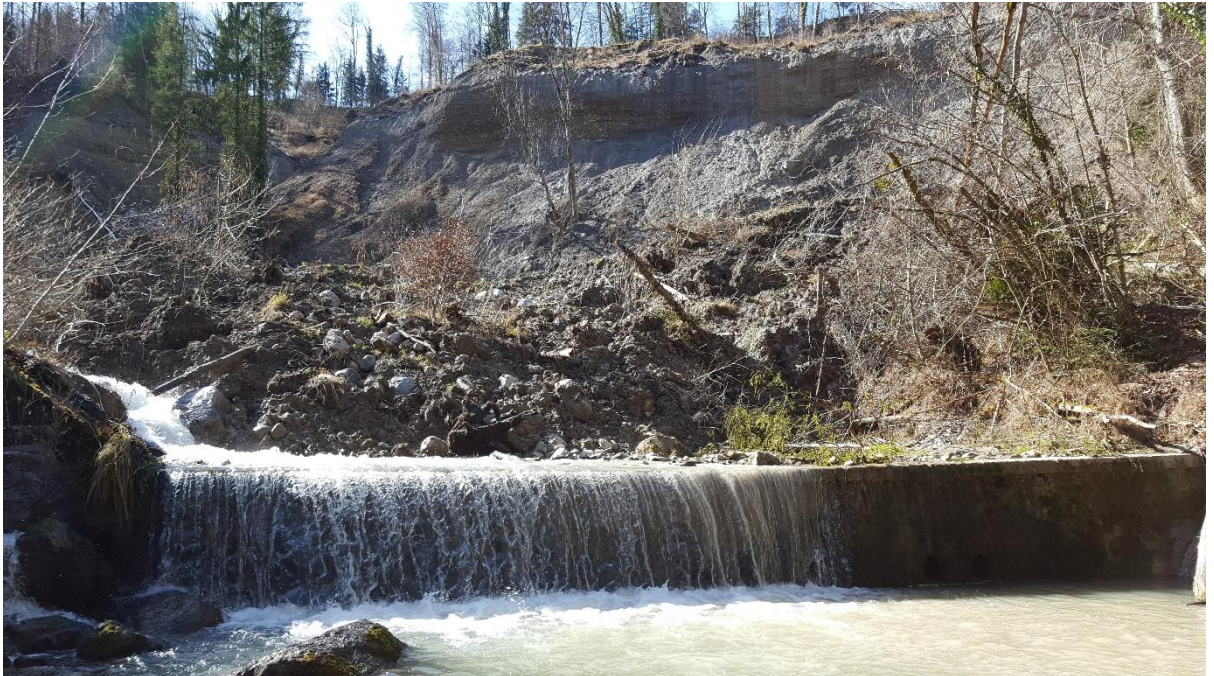
Die Lorze suchte sich nach dem Hangrutsch von Anfang März neben der Rutschmasse einen neuen Abflussweg.

Noch am Folgetag des Ereignisses begann ein beauftragter Unternehmer, den Spülkanal der WWZ freizulegen und einen Hochwasserschutzdamm entlang der Strasse zu errichten. Zusammen mit der WWZ wurde zudem das Lorzenbett entlang der WWZ-Ufermauer auf eine Breite von drei Metern freigeräumt, damit das Wasser bis zu einer gewissen Hochwassermenge wieder in seinem ursprünglichen Gerinne abfliessen kann. Der kleine Rückstau in der Lorze vor der Rutschmasse entleerte sich.

Dank des schönen und trockenen Wetters hat sich die Situation im Rutschgebiet beruhigt. Bewegt sich die Masse künftig weiter Richtung Fluss, zum Beispiel nach starken Regenfällen, wird das Gerinne der Lorze umgehend wieder freigelegt. Der Schreitbagger des Unternehmers bleibt vorläufig vor Ort und ist sofort einsatzbereit. Die Trübungen in der Lorze durch abgeschwemmte Feinsedimente sind nach Meinung der Fischerei vertretbar und bedürfen keiner Massnahmen. Bei Normalabfluss wird wenig Material abgetragen. Nur bei Baggerarbeiten tritt analog einem Hochwasserereignis eine starke Trübung auf.
